Regional bevarandeplan

*Kulturhistoriskt värdefulla broar
Vägverket Region Mitt*

Regional bevarandeplan för kulturhistoriskt värdefulla broar

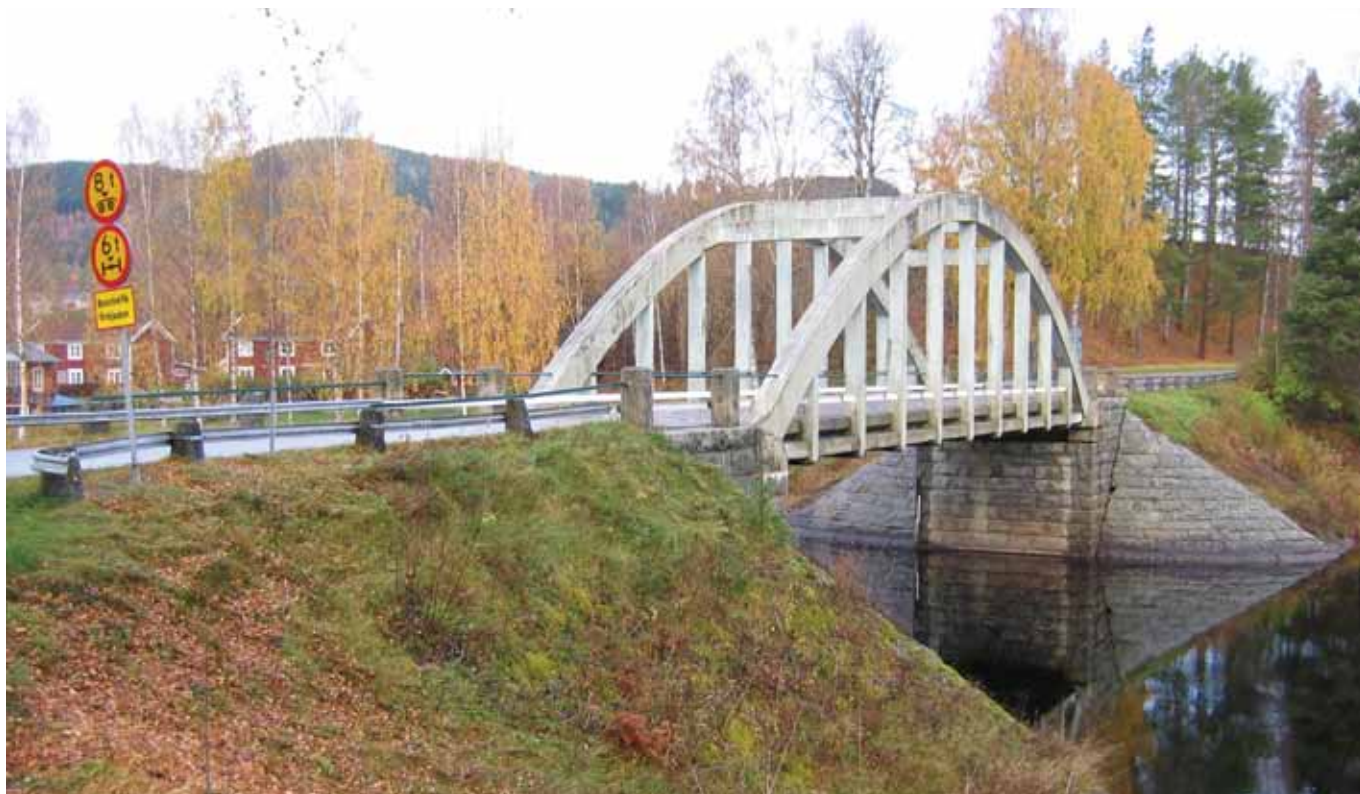
X 285 Bro över Ljusnan vid Järvsö kyrka

Lilla älvbron vid Järvsö är sannolikt Sveriges mest välbevarade bro med överligande bärverk av den första generationen bågbroar. Foto: Kulturbyggnadsbyrån, Sven Olof Ahlberg

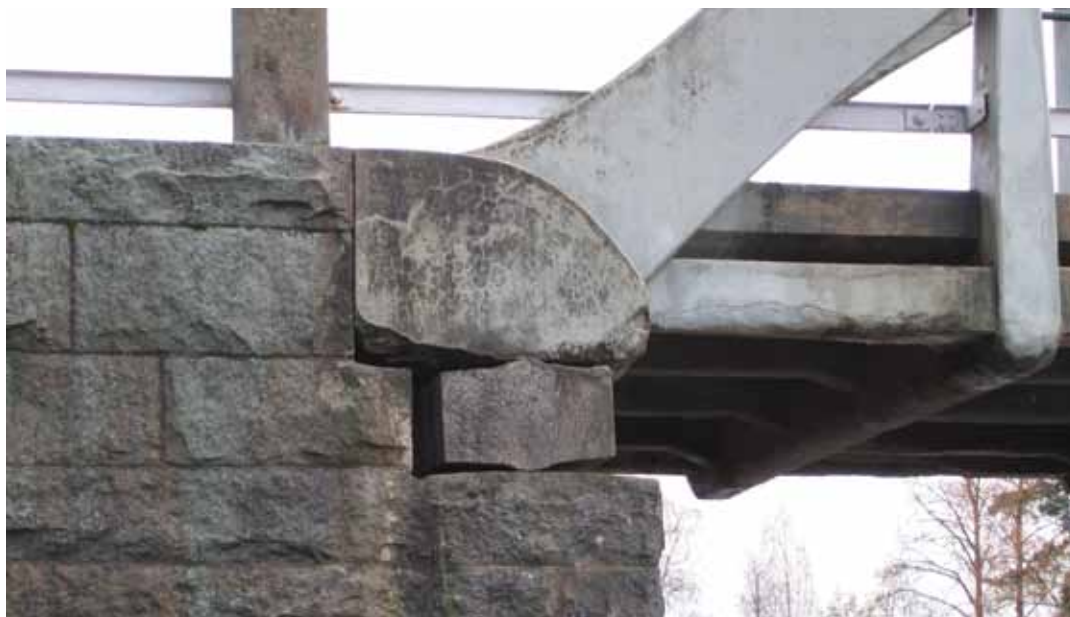
Vid det västra landfästet är bron upplagd på ett vipplager av granit. En konstruktion som användes vid flera av landets tidigaste bågbroar av betong men som idag endast återfinns vid Järvsöbron. Foto: Kulturbymråden, Sven Olof Ahlberg

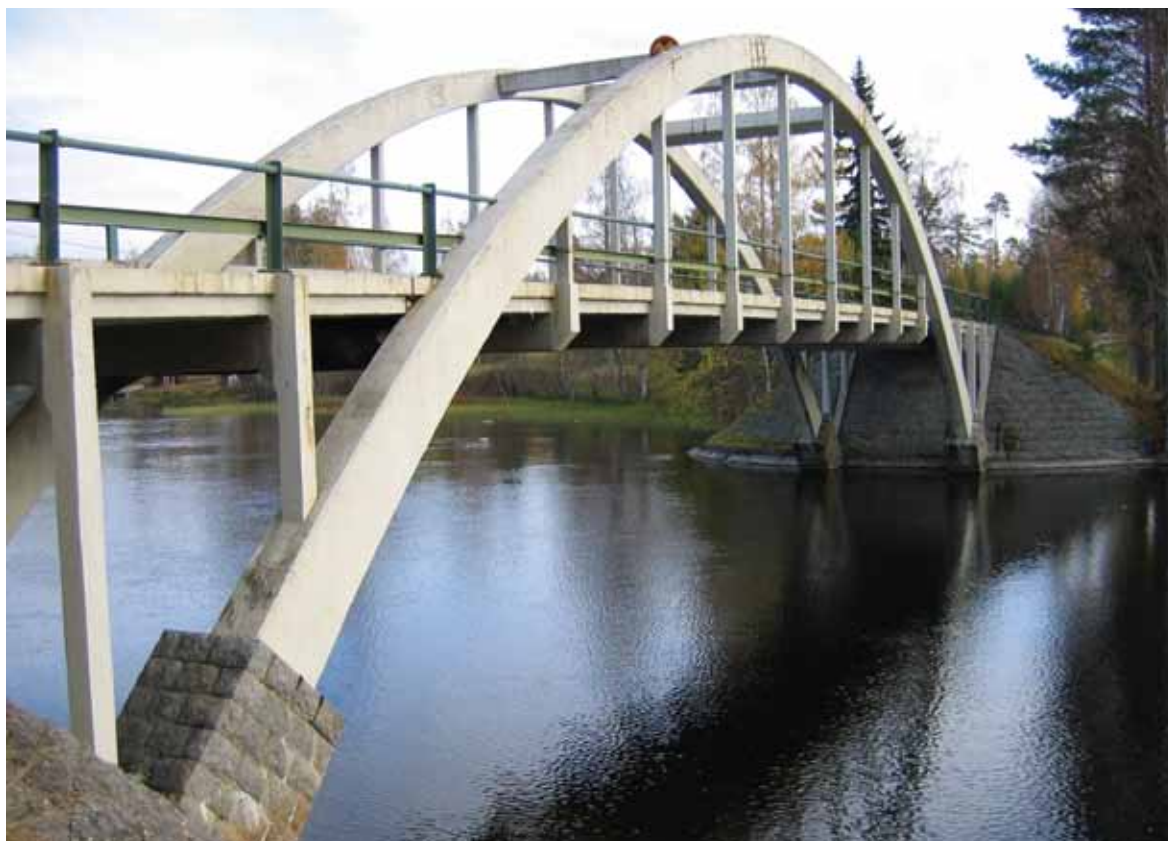
X 249 Bro över Norrboån vid Norrbo

Norrbobron har ett spänstigt bärverk i en materialoptimerad konstruktion som förebådar den kommande funktionalismen. Foto: Kulturbyggnadsbyrån, Sven Olof Ahlberg

Antal spann och typ: Bågbro av betong med över- och underliggande bågar i ett spann.

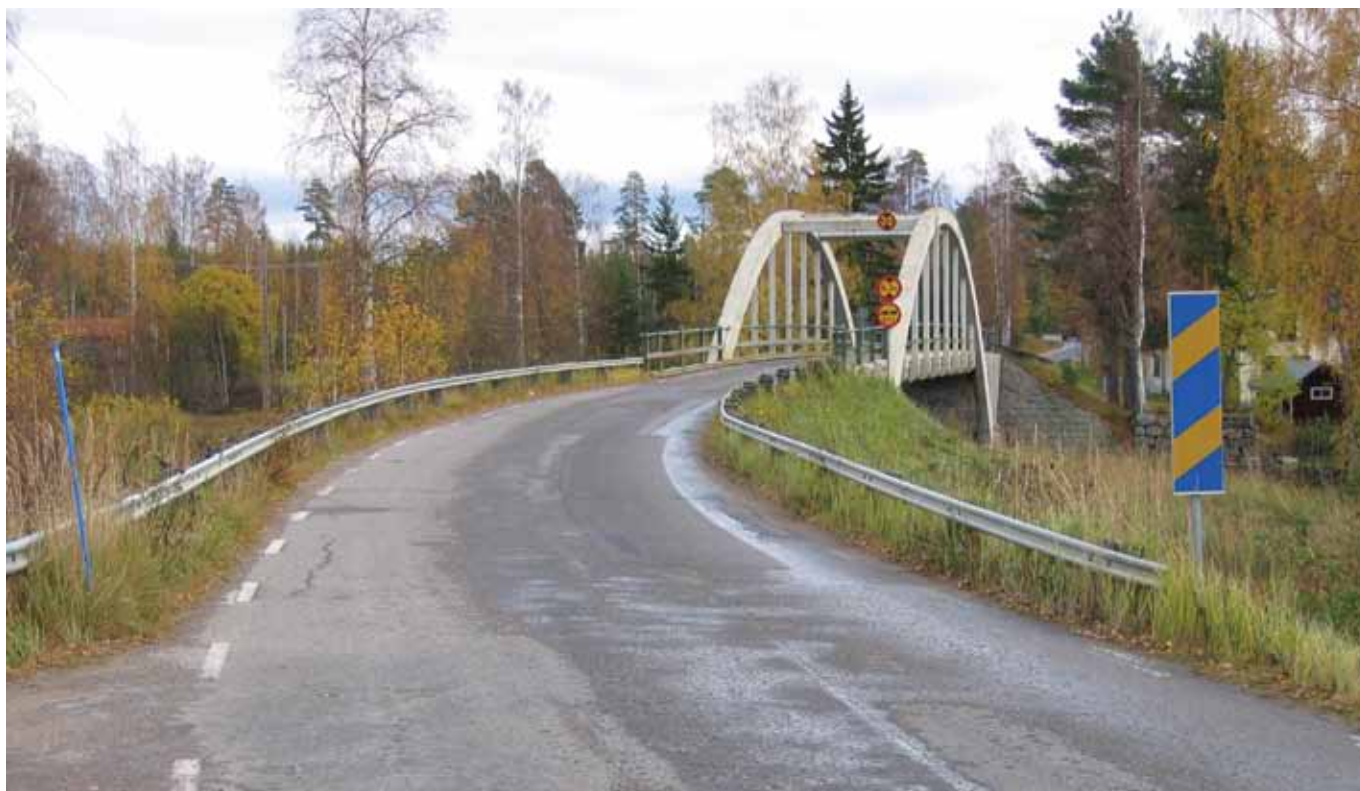
Trafikanterna möter Norrbobron via kurvor från båda håll. En tilltalande vägsträckning som gör det möjligt att observera både bron och hindret innan överfart. Foto: Kulturbyggnadsbyrån, Sven Olof Ahlberg

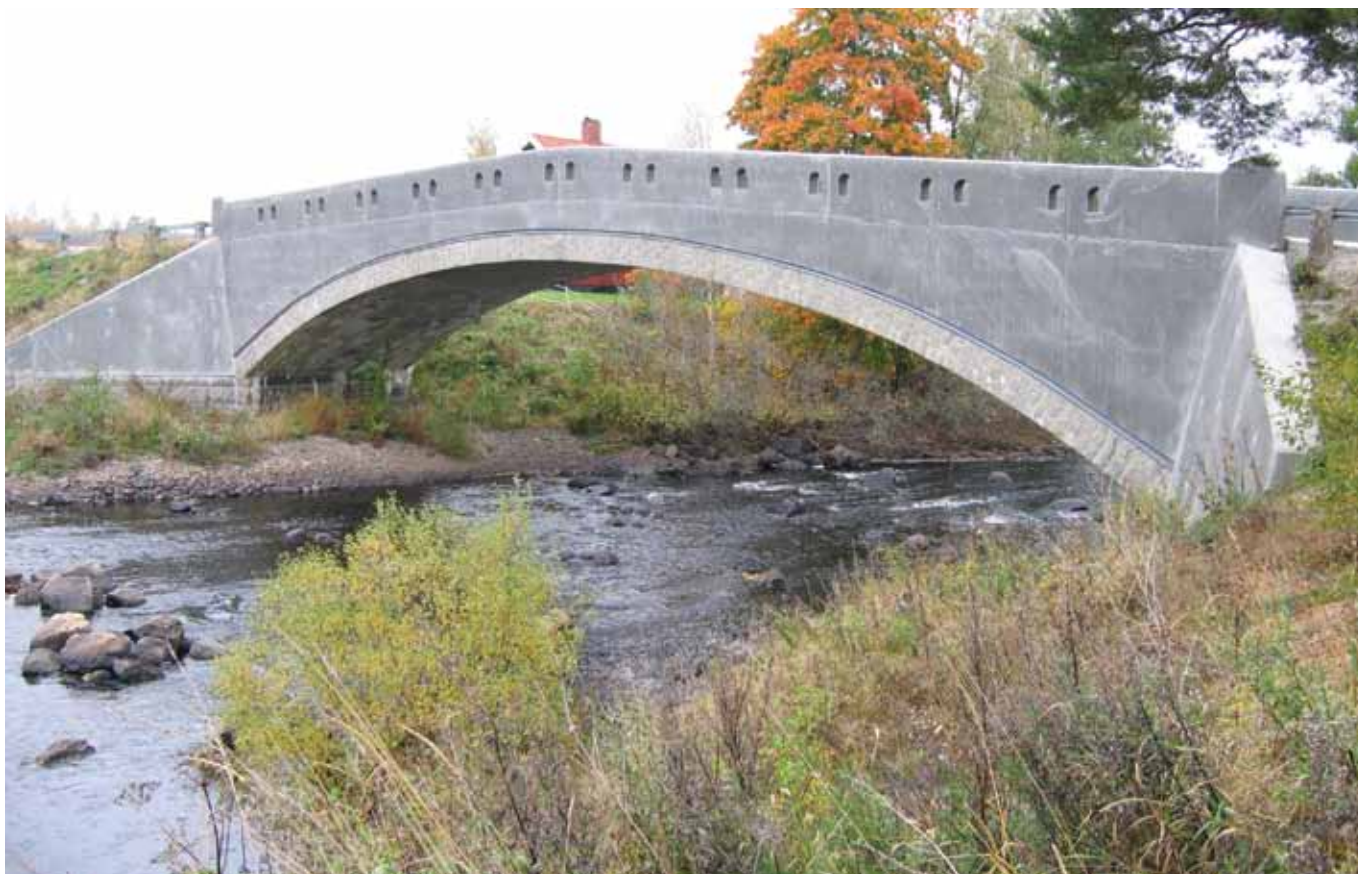
X 461 Bro över Testeboån vid Åkerby

Ny bro i gammal form. Efter en ombyggnad i början av 2000-talet återstår endast valvet av den ursprungliga bron. Formen är dock identisk med den gamla bron. Foto: Kulturbyggnadsbyrån, Sven Olof Ahlberg

Antal spann och typ: Valvbro av oarmerad betong, ett spann. Ny armerad konstruktion fristående från det gamla valvet.

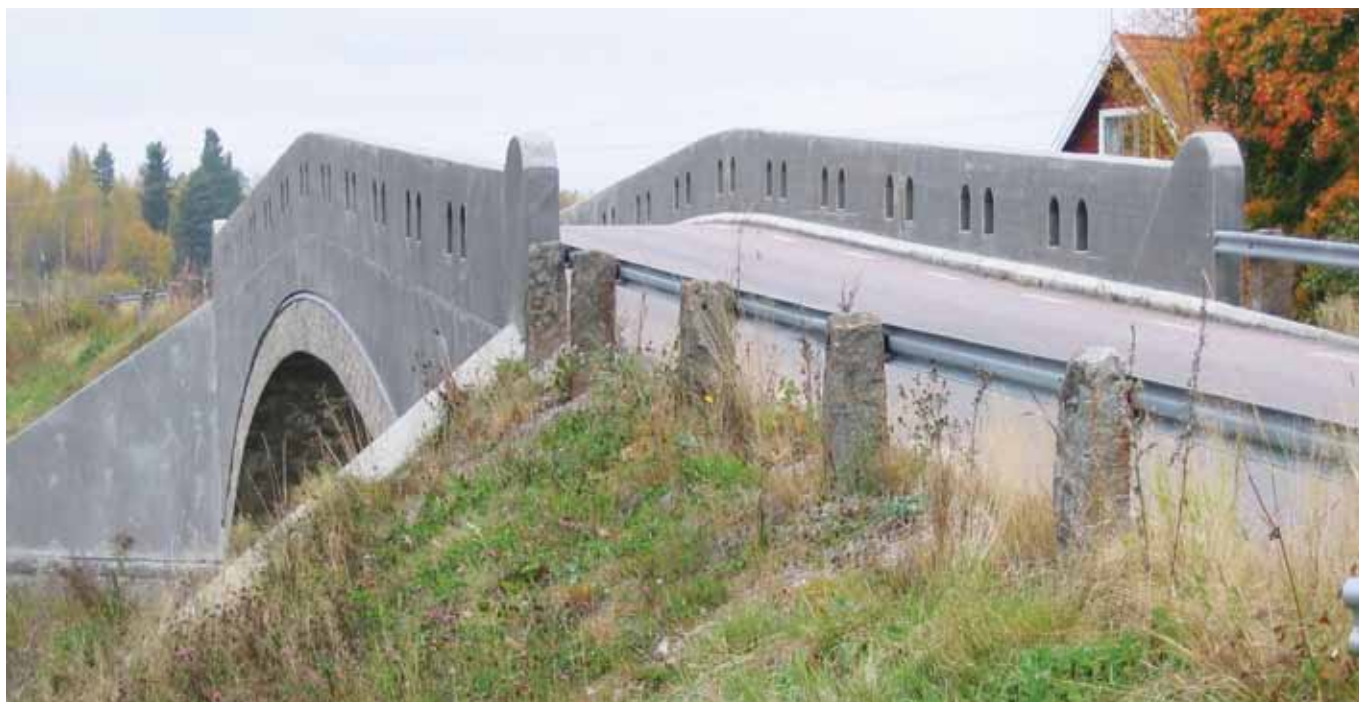
Bärverkets nygjutna betongytor har en mönstrad yta som är tänkt att efterlikna den ursprungligt krysshamrade bron. Resultatet är mindre lyckat med en mörk färgton och märkliga geometriska mönster som bildas när kalkutfällningar rinner längs refflorna i ytan. Foto: Kulturbyggnadsbyrå, Sven Olof Ahlberg

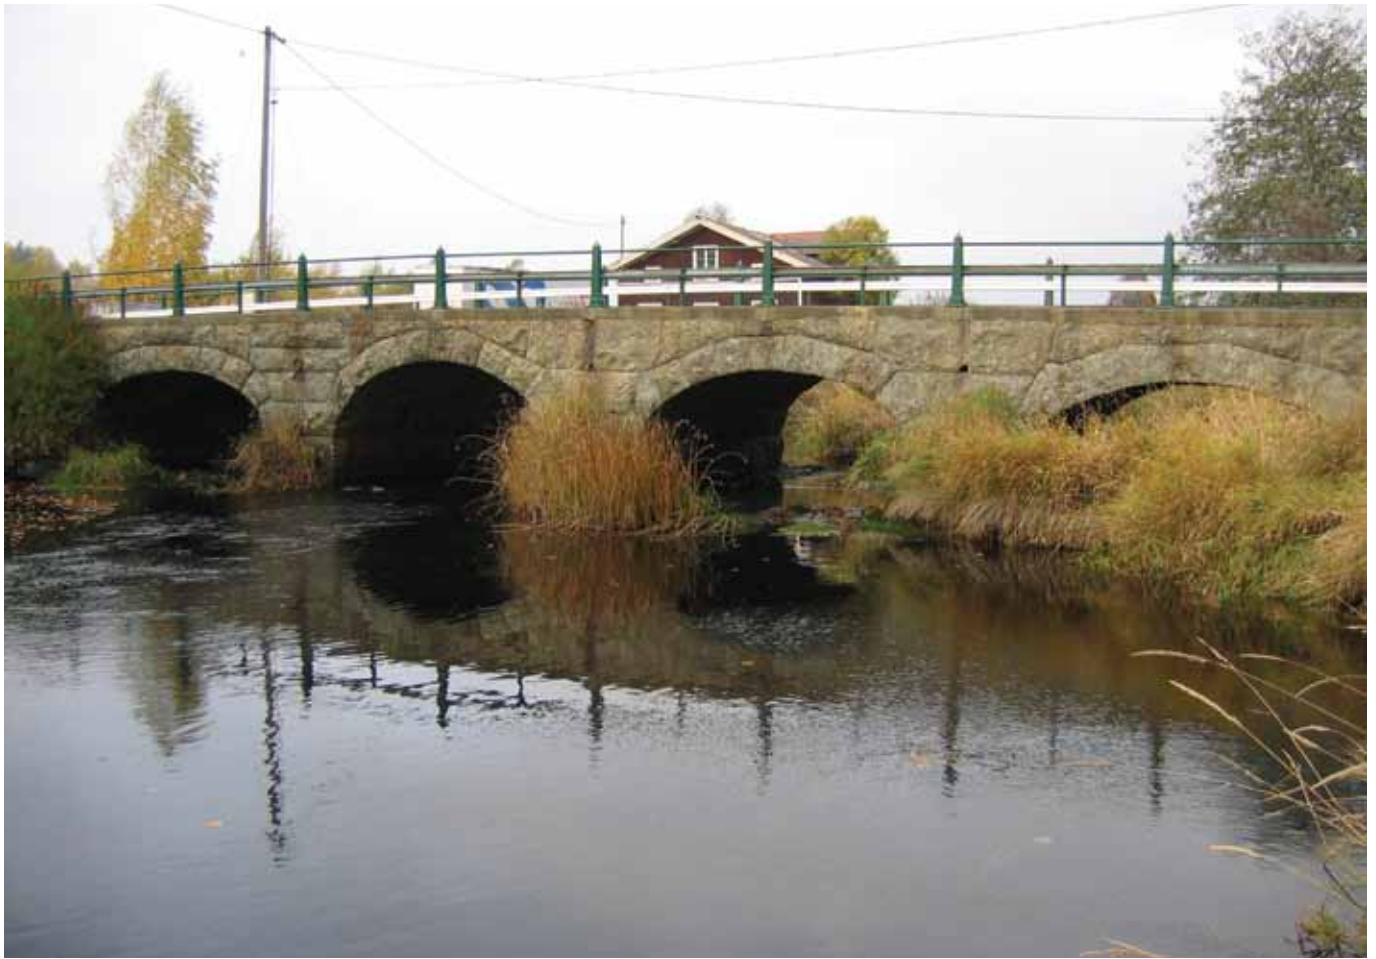
X 418 Bro över Norralaån vid Norrala kyrka

Välhållen stenvälsbro i fyra spann med karaktärsfullt grönmålat räcke. Foto: Kulturbyggnadsbyrån, Sven Olof Ahlberg

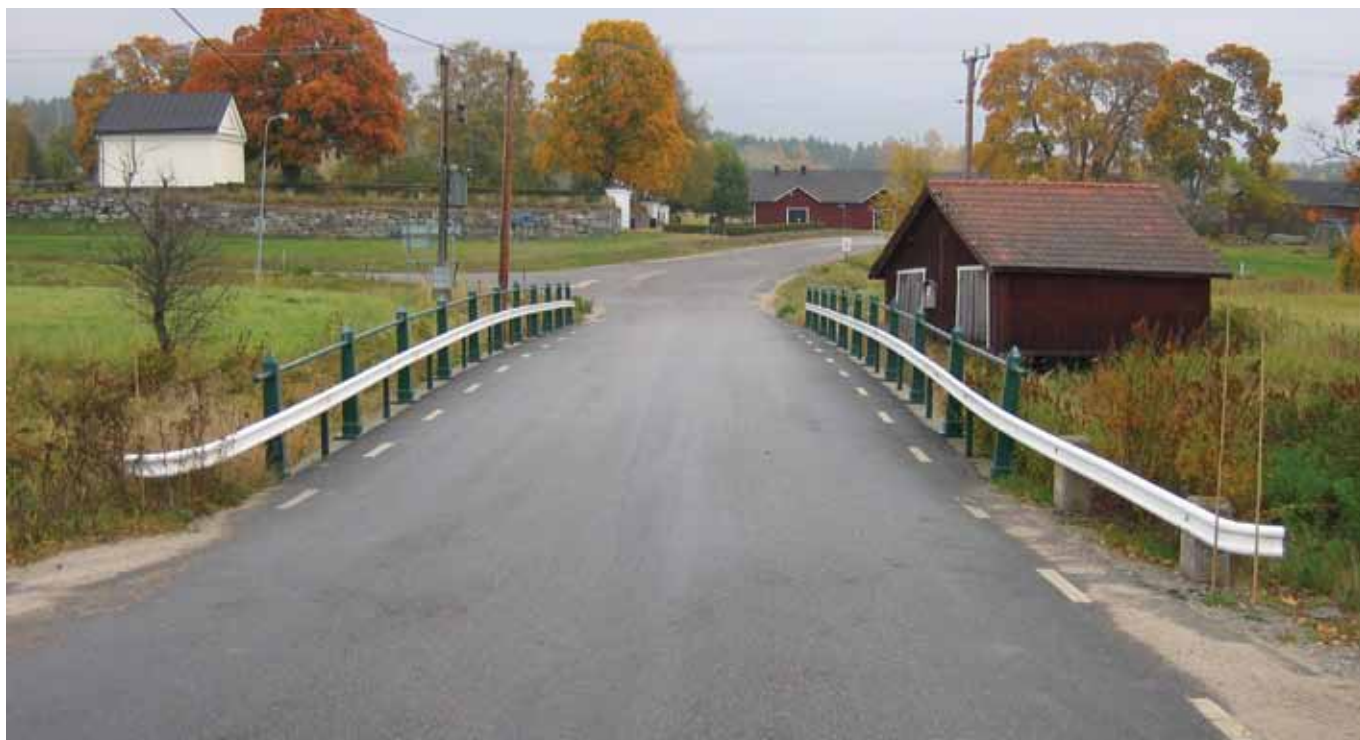
En klassisk broplats med närhet till Norrala kyrka och vid korsningar med lokalvägar. Behagfullt räckesarrangemang med gröna stolpar och vit navföljare. Foto: Kulturbymråden, Sven Olof Ahlberg

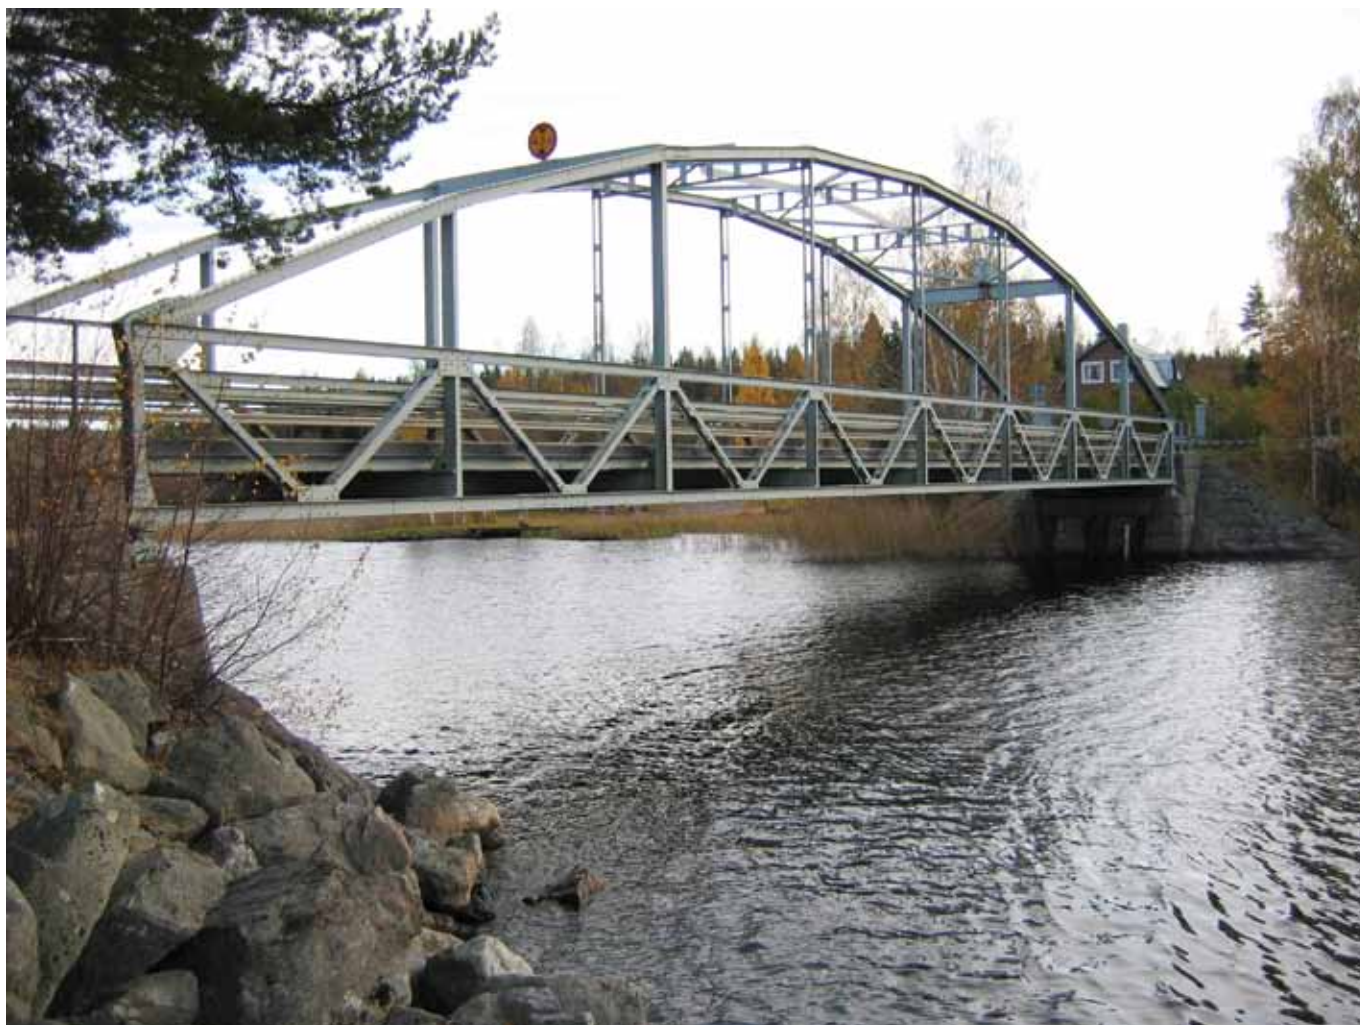
X 231 Bro över Delångersån vid Björkmor

Bärverk av fackverkstyp upphängt i överliggande bågar – en langerbalkbro av klassiskt snitt. Foto: Kulturbyggnadsbyrån, Sven Olof Ahlberg

Antal spann och typ: Langerbalkbro av stål i ett spann.

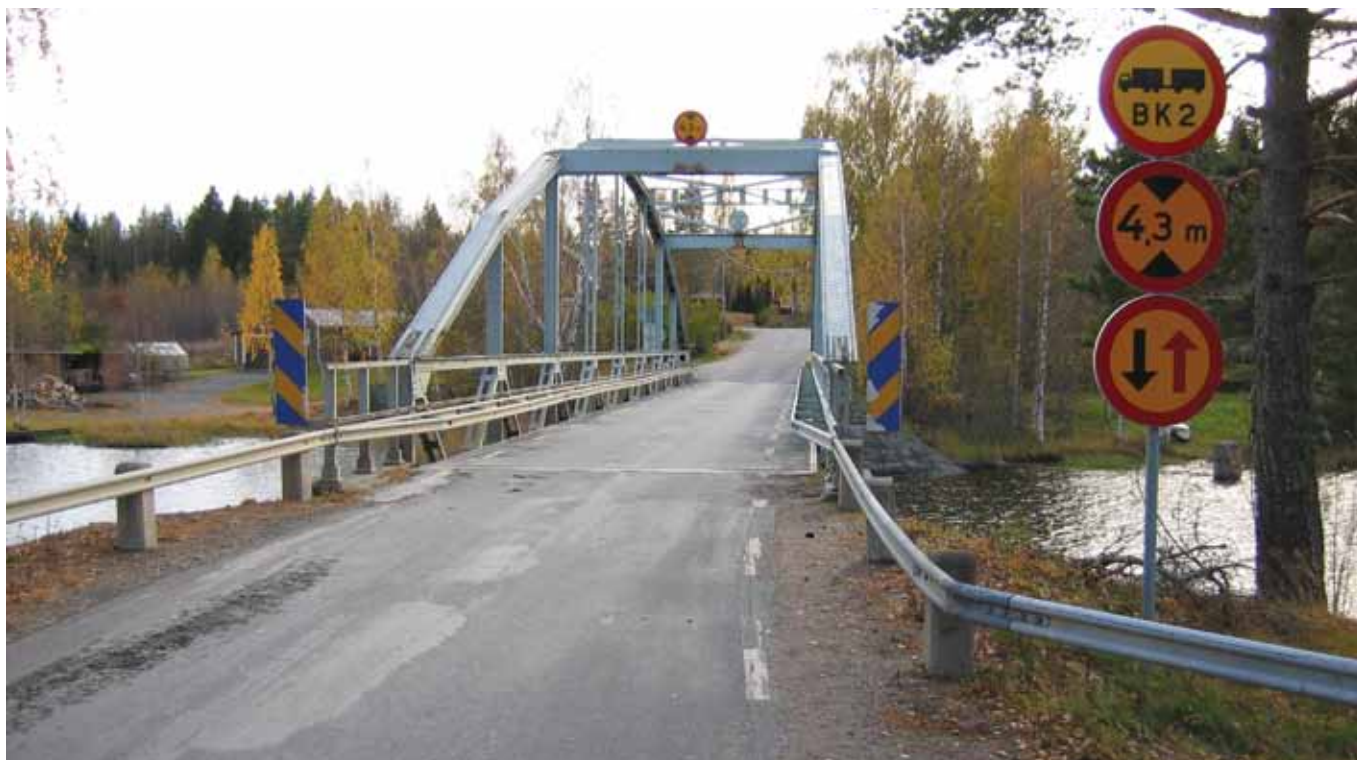
Brobanan vilar på tvärbalkar i underkant av fackverksbalkarna, vilket gör att trafikanterna kan se delar av fackverket vid överfart. Foto: Kulturbyggnadsbyrån, Sven Olof Ahlberg

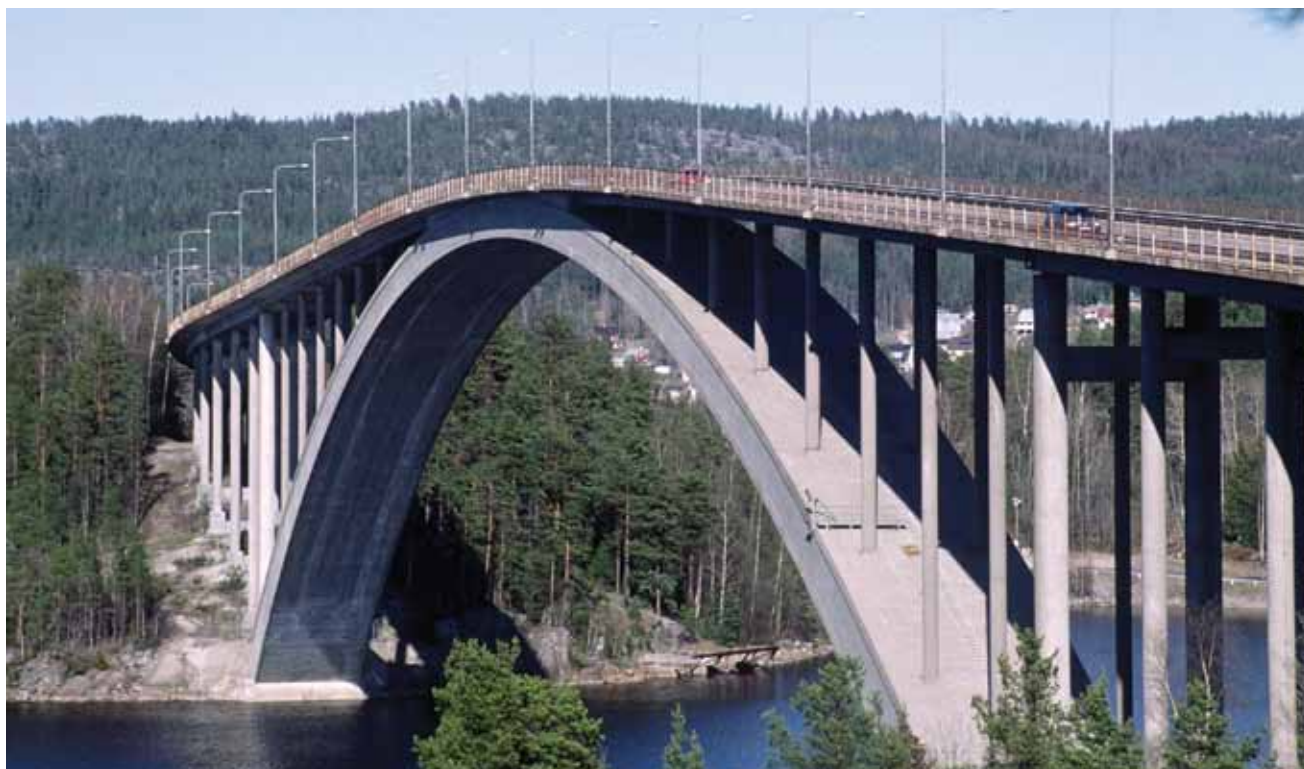
Y 3 Bro över Ångermanälven vid Sandö

Sandöbronns betongvalv reser sig majestätiskt över Ångermanälvens huvudgren mellan Lunde och Sandö.
Foto: Kulturbyggnadsbyrån, Sven Olof Ahlberg

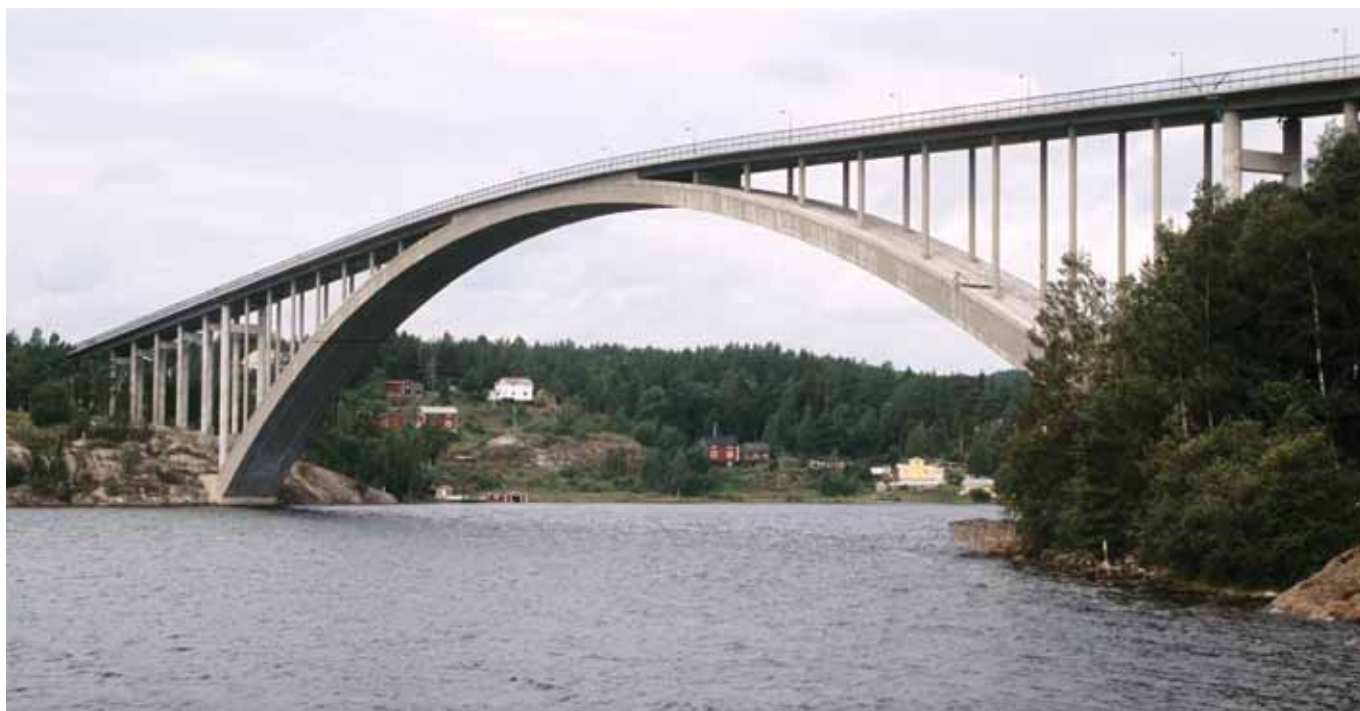
Sandöbron efter renoveringen i slutet på 1990-talet. Bilden är tagen från Sandön och visar brobanans tydliga puckelform. Foto: Kulturbyggnadsbyrån, Sven Olof Ahlberg

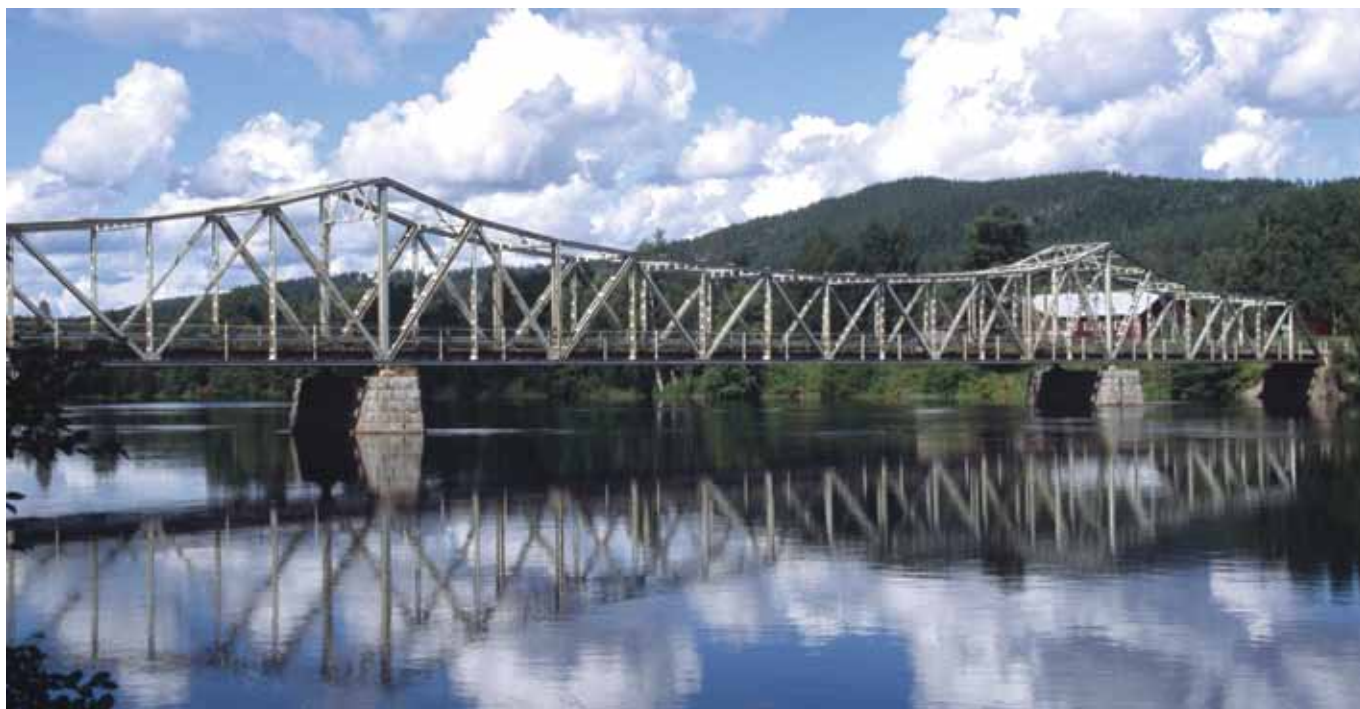
Y 271 Bro över Ljungan vid Viskan

Imponerande fackverkskonstruktion med hängbroformat utseende. Bron vid Viskan är unik i sitt slag i Sverige och är ett utmärkt exempel på ingenjörskonst av stora mått. Foto: Kulturbyggnadsbyrån, Sven Olof Ahlberg

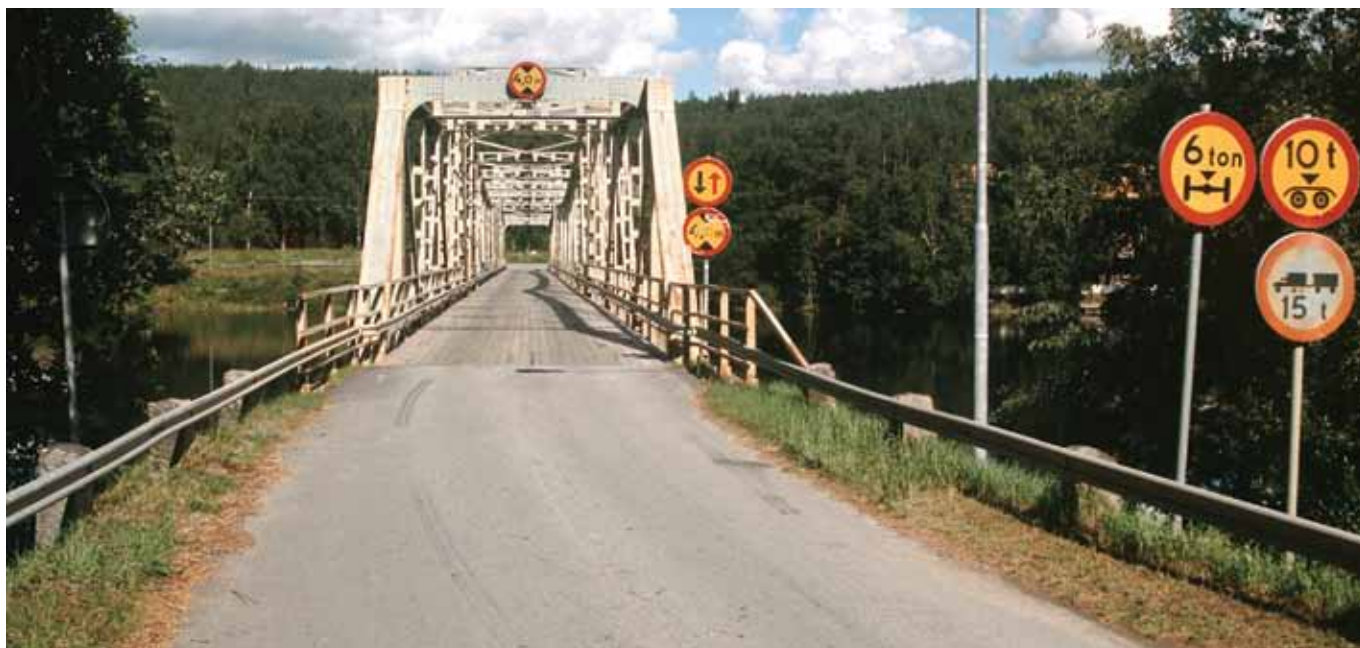
En rik flora av påbudsskyltar leder fram till den närmast tunnelliknande passagen genom den långa fackverksbron.
Foto: Kulturbyggnadsbyrå, Sven Olof Ahlberg

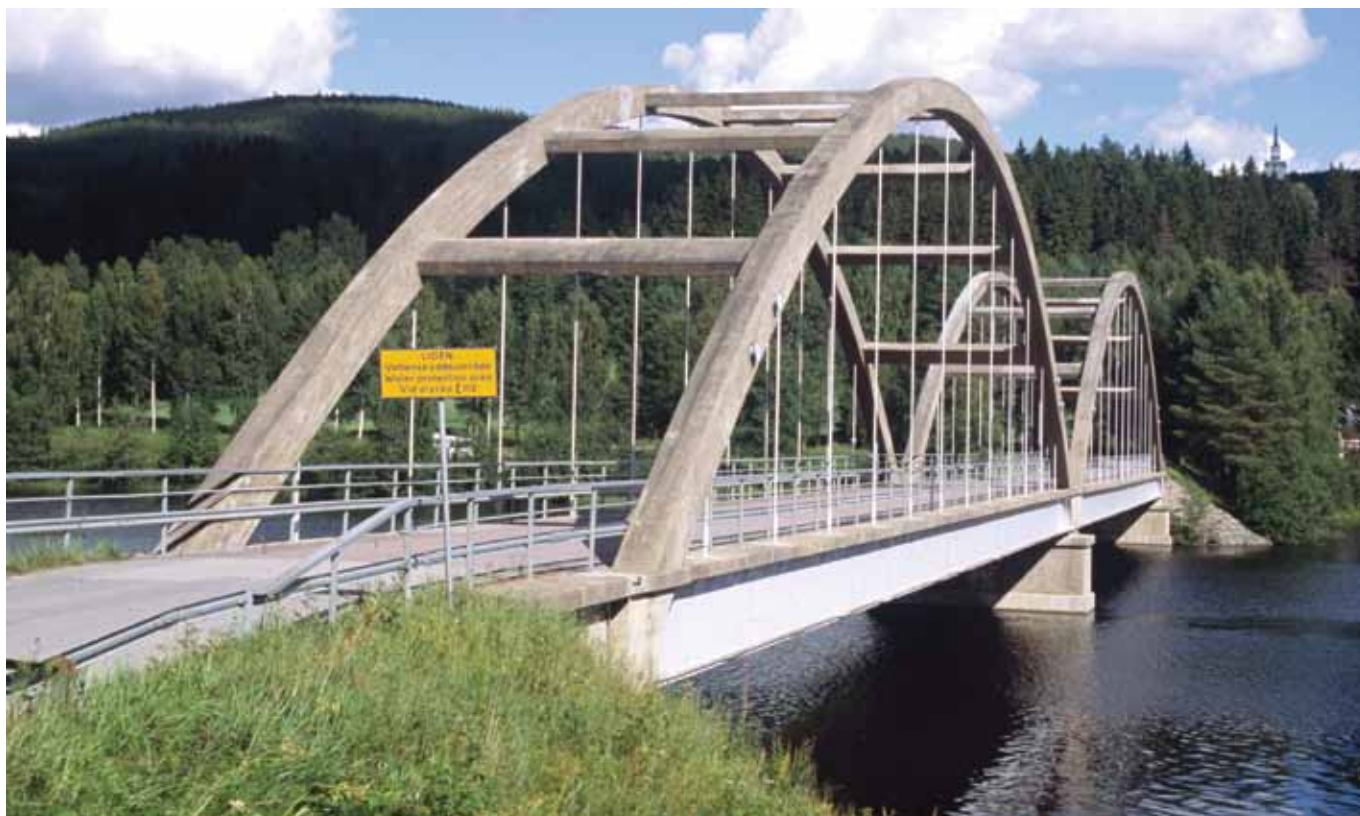
Y 332 Bro över Indalsälven vid Liden

Bågspannens eleganta former harmonierar väl med det böljande älvlandsskapet som inramar den skönt belägna broplatsen. Foto: Kulturbyggnadsbyrån, Sven Olof Ahlberg

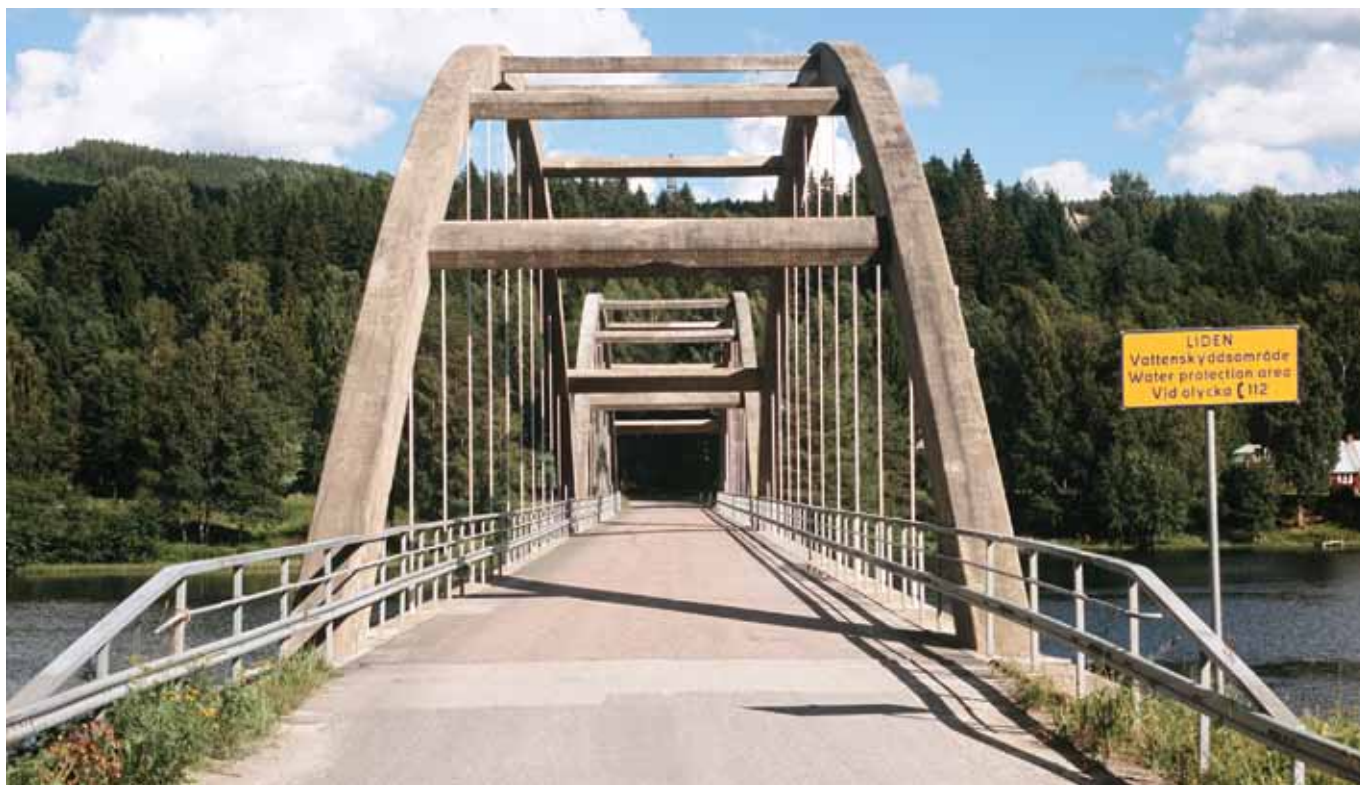
Trafikanternas möte med bron domineras av betongbågarnas mjuka linjespel och de slanka hängstagens rytmiskt upprepade placering. Foto: Kulturbyggnadsbyrån, Sven Olof Ahlberg

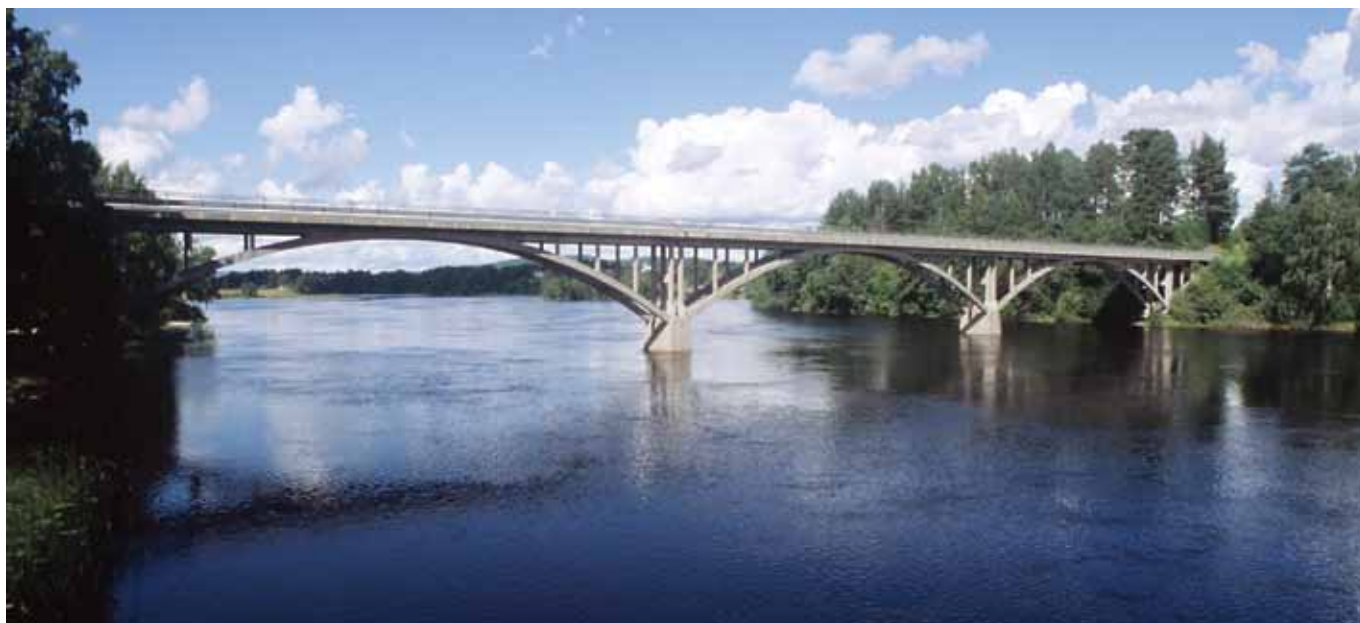
Y 277 Bro över Ljungan vid Torpshammar

Tre flacka och spänstiga – om än något låga – bågspann överbryggar Ljungan vid Torpshammar i denna bågbro från 1937. Foto: Kulturbymråden, Sven Olof Ahlberg

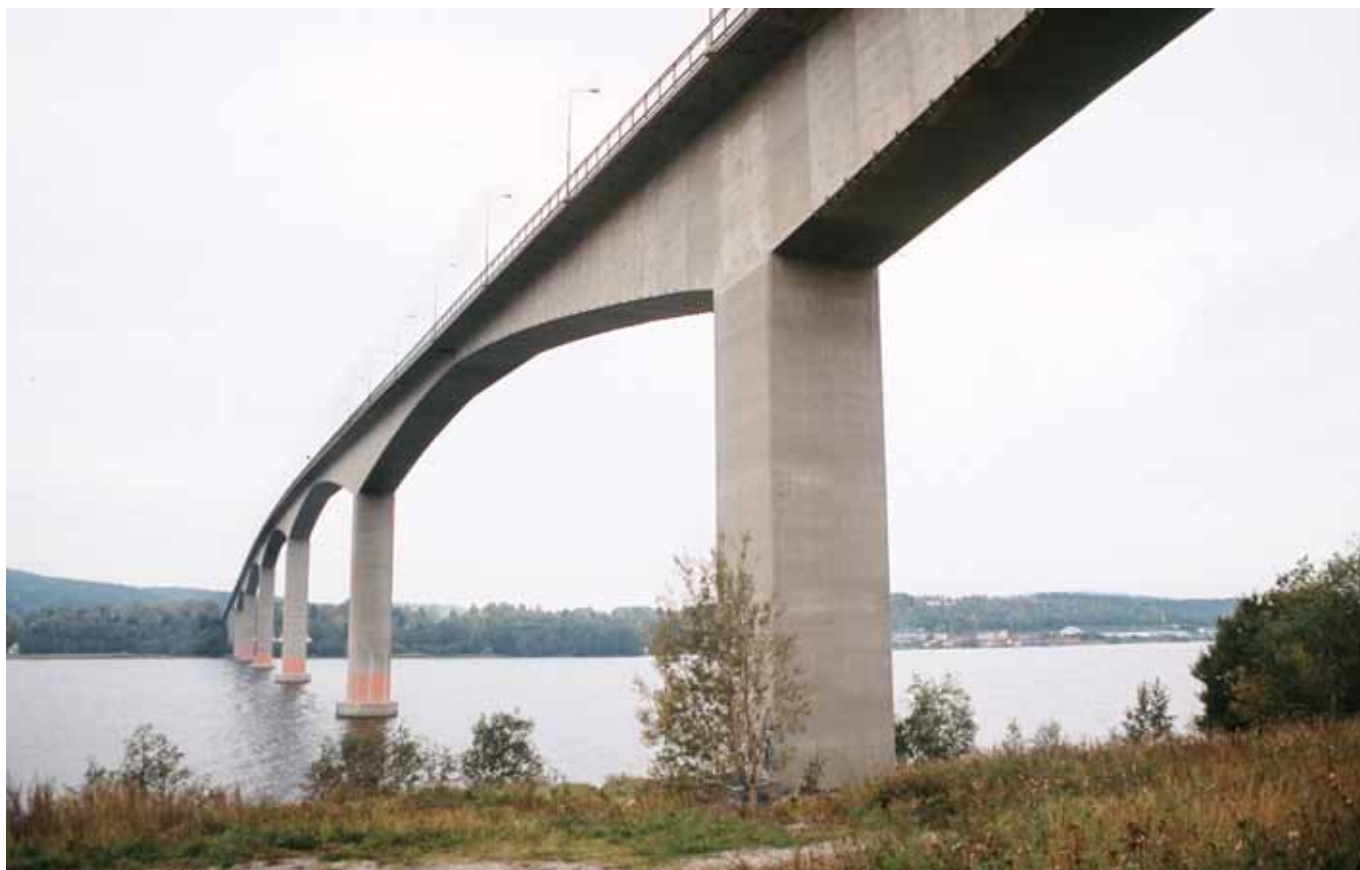
Y 669 Bro över Alnösundet och allmän väg vid Alvik

Ett underifrånperspektiv på Alnöbron är en imponerande syn där de strama pelarna reser sig mot skyn för att möta de konsolutflyttade lådbalkarna som överbryggar hindret. Foto: Kulturbbyggnadsbyrån, Sven Olof Ahlberg

Ursprunglighet: Något förändrad. Förstärkt med stålstag vars skallar syns längs hela huvudbärverkets yttersidor.

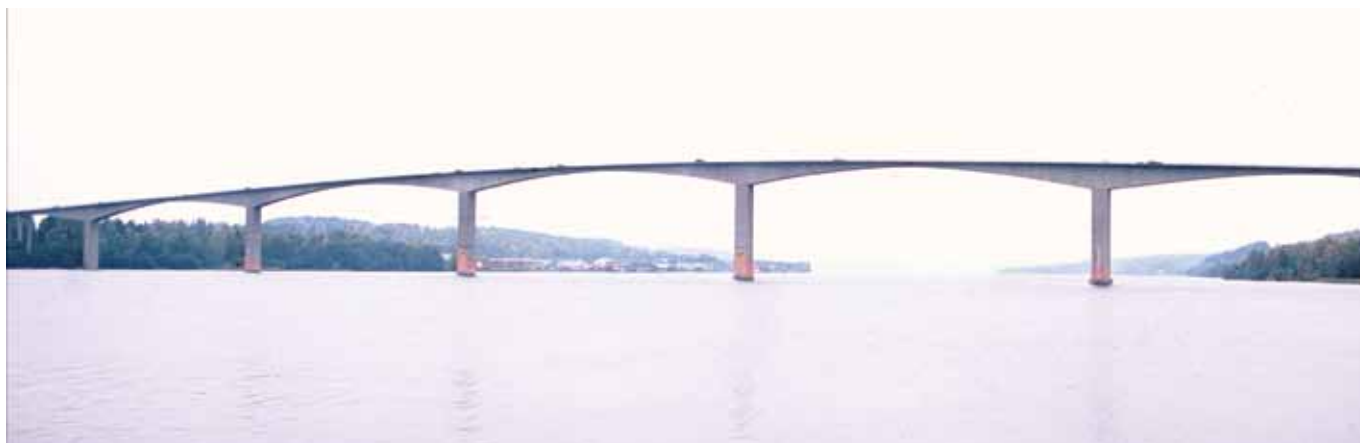
Alnöbron betraktas föreslagsvis på en brolängds avstånd där konstruktionens form kommer bäst till sin rätt.
Foto: Kulturbyggnadsbyrån, Sven Olof Ahlberg

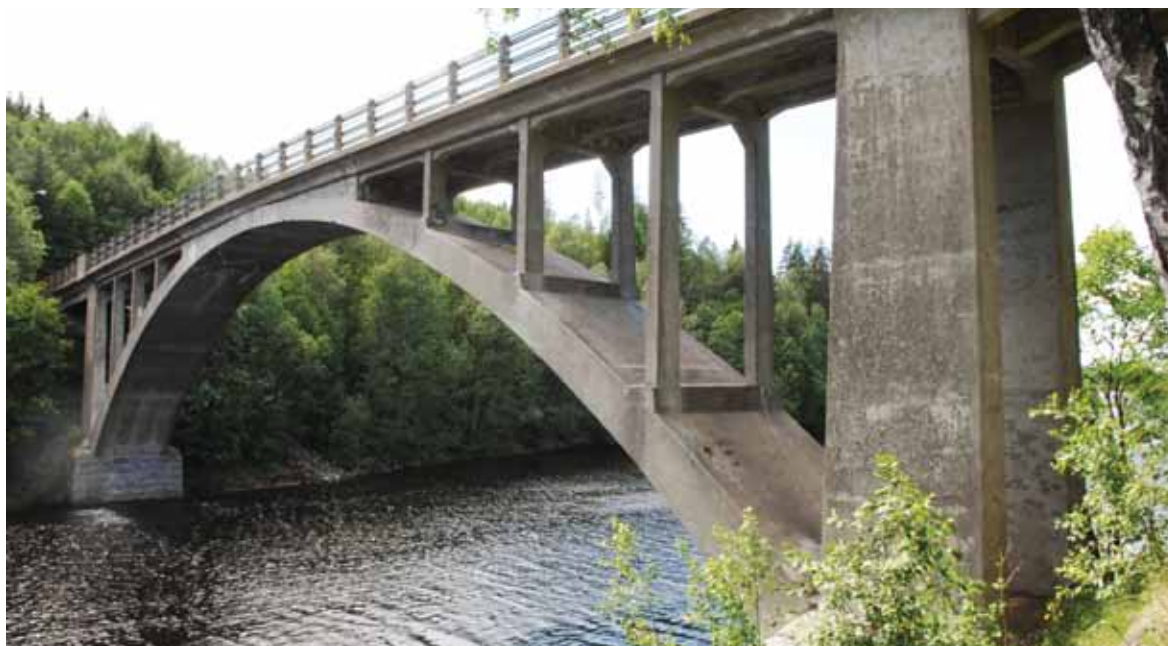
Y 243 Bro över Ljungan vid Viforsen

Vibron har ett spänstigt valv med skön form som överbryggar Ljungan i ett spann. Bron är Sveriges främsta exempel på första generationens bågbroar av betong. Foto: Kulturbbyggnadsbyrån, Sven Olof Ahlberg

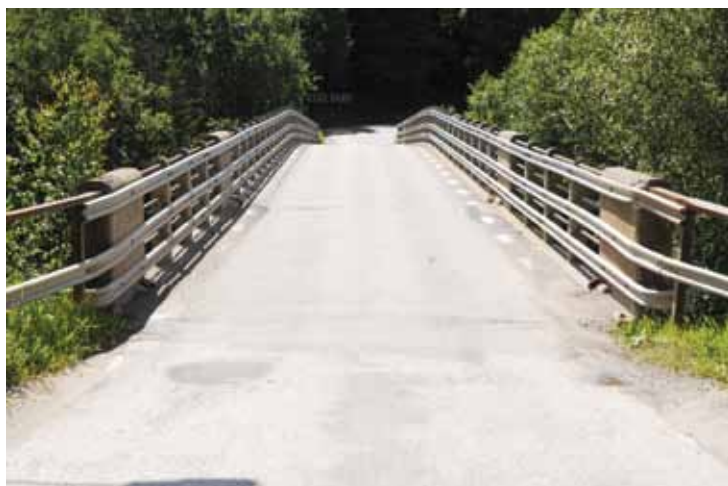
Brobanan har en tydlig puckelform som tydligt markerar passagen över älven. Navföljarna har en tydlig funktion men dräper formen på de eleganta betonggardisterna och gasrörsföljarna. Foto: Kulturbyggnadsbyrån, Sven Olof Ahlberg

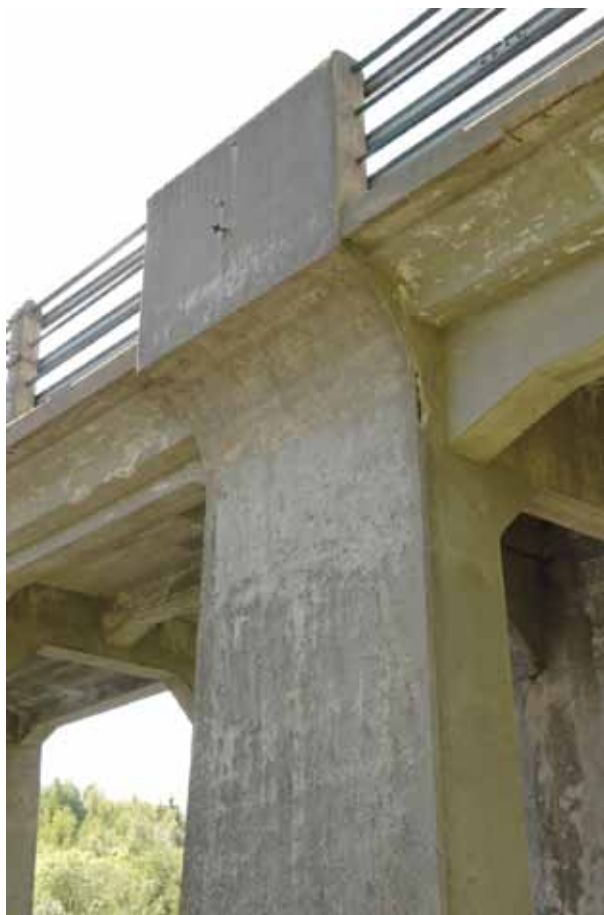
Huvudpelarna har en form som påminner om armar med händer som omsluter brobanekonstruktionen. En elegant lösning som står för mycket av bronns karaktär. Foto: Kulturbyggnadsbyrån, Sven Olof Ahlberg
